ΕΚΘΕΣΗ ΤΕΧΝΙΚΟΥ ΣΥΜΒΟΥΛΟΥ

**ΔΙΕΡΕΥΝΗΣΗ ΣΙΔΗΡΟΔΡΟΜΙΚΟΥ ΔΥΣΤΥΧΗΜΑΤΟΣ ΠΟΥ ΕΛΑΒΕ
ΧΩΡΑ ΣΤΙΣ 28/02/2023 ΚΑΙ ΠΕΡΙ ΩΡΑ 23:18:28 ΣΤΗΝ ΠΕΡΙΟΧΗ
ΤΟΥ Δ.Δ. ΕΥΑΓΓΕΛΙΣΜΟΥ ΤΟΥ ΔΗΜΟΥ ΤΕΜΠΩΝ ΛΑΡΙΣΑΣ ΜΕ
ΑΠΟΤΕΛΕΣΜΑ ΤΟΝ ΘΑΝΑΣΙΜΟ ΤΡΑΥΜΑΤΙΣΜΟ 57 ΑΤΟΜΩΝ ΩΣ ΚΑΙ
ΤΟΝ ΣΟΒΑΡΟ ΤΡΑΥΜΑΤΙΣΜΟ 85 ΑΤΟΜΩΝ**

ΙΑΝΟΥΑΡΙΟΣ 2024

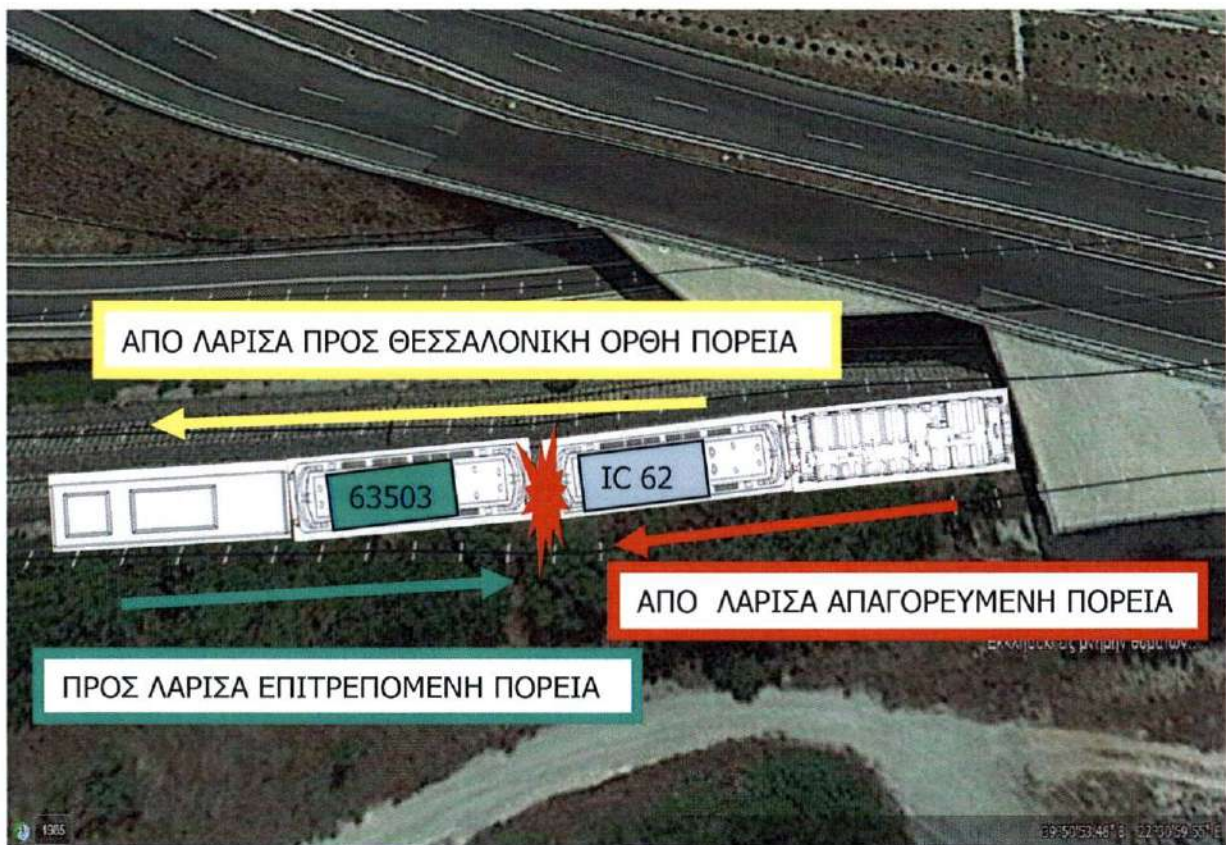
ΕΙΚΟΝΑ 6

Το σημείο σύγκρουσης των αμαξοστοιχιών.

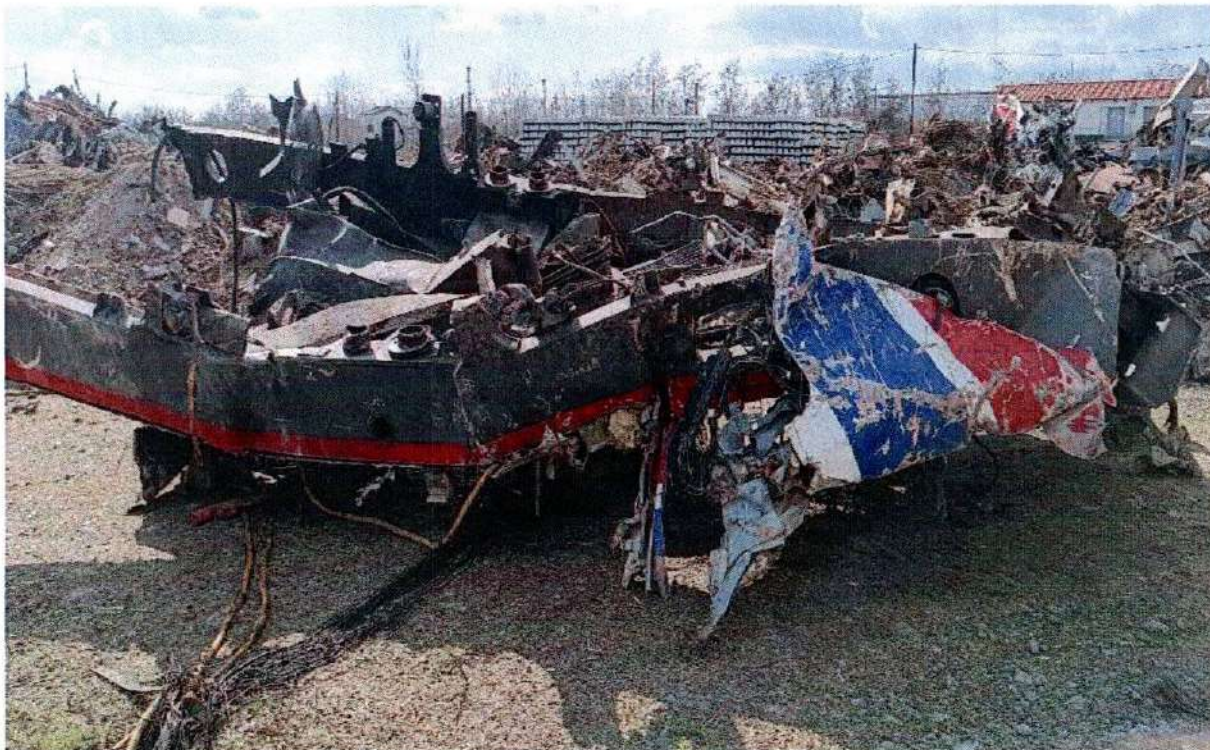
ΦΩΤΟ 31

Από την αυτοψία στο κουλούρι φαίνεται ότι απέμεινε από την ηλεκτράμαξα έλξης.

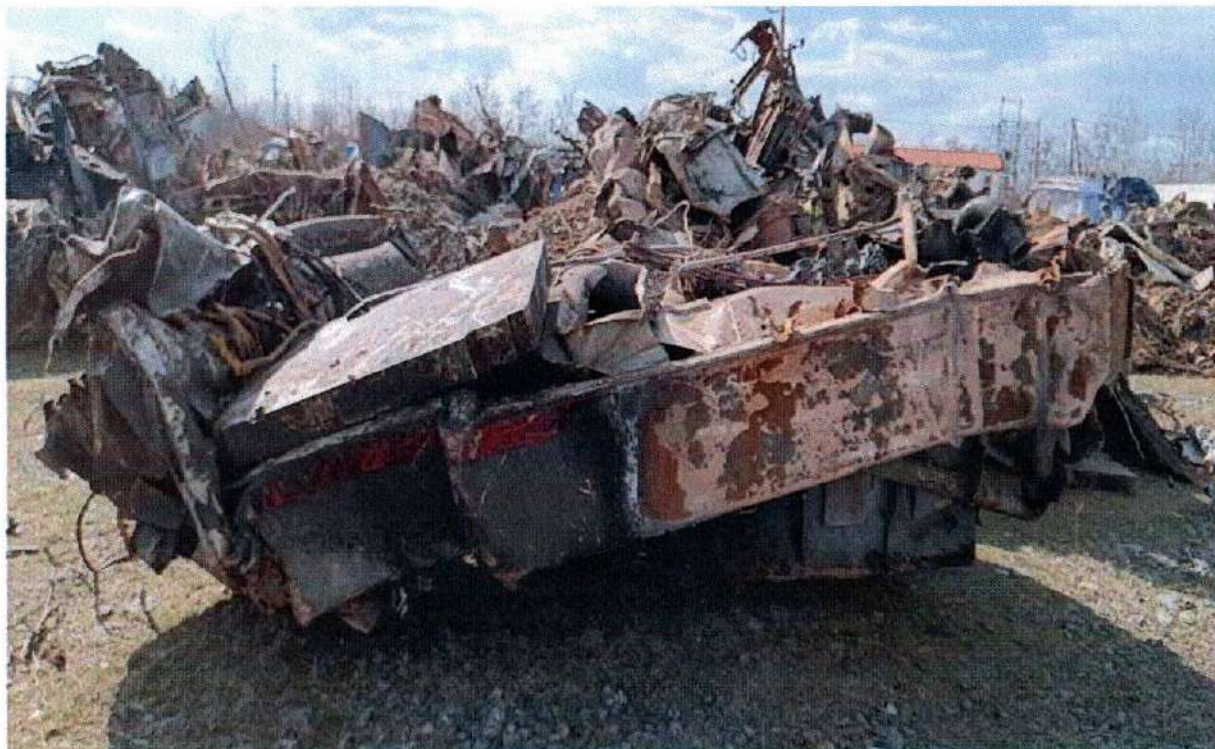
ΦΩΤΟ 33

Από την αυτοψία στο κουλούρι φαίνεται ότι απέμεινε από την ηλεκτράμαξα έλξης.

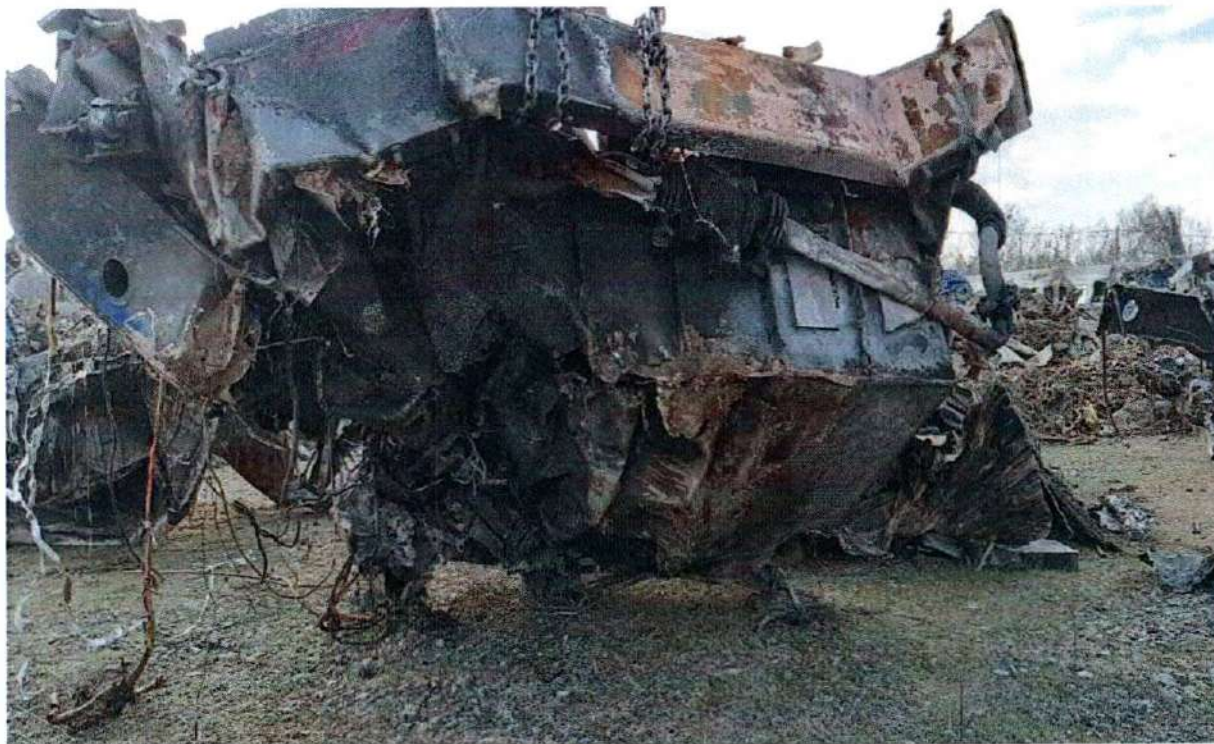
ΦΩΤΟ 35

Ο μετασχηματιστής της ηλεκτράμαξας.

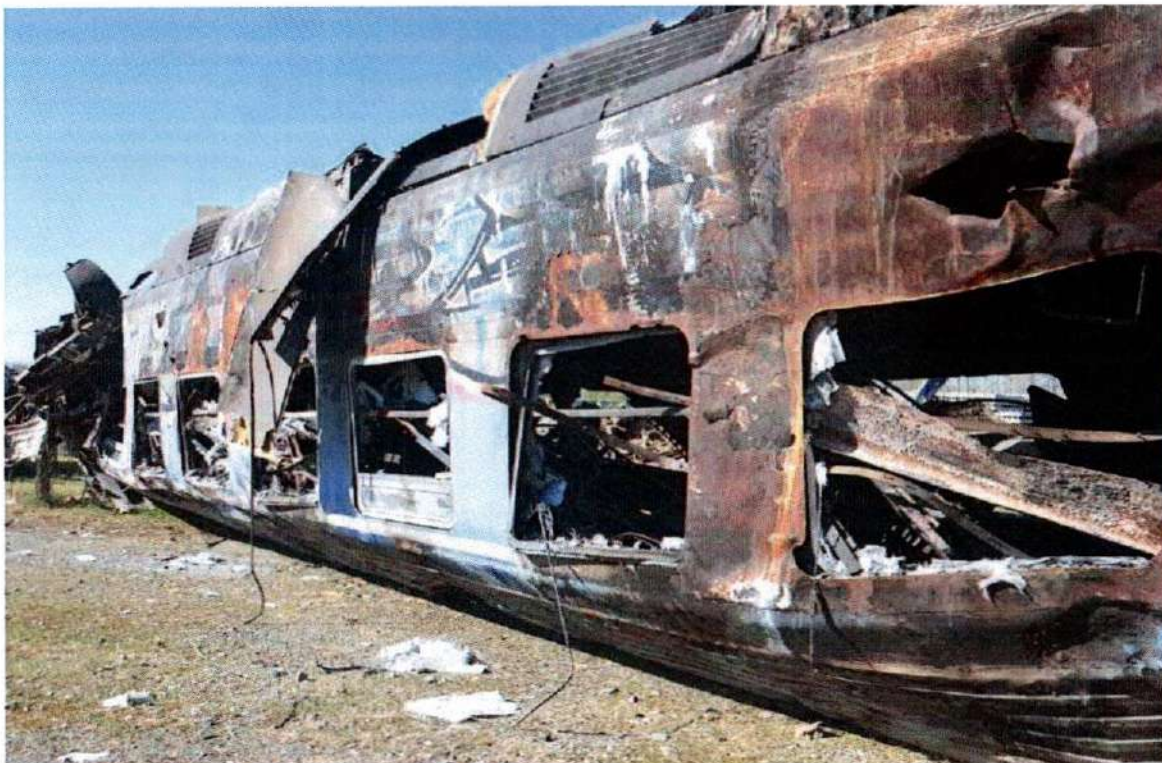
ΦΩΤΟ 43
Το βαγόνι Ν0 2

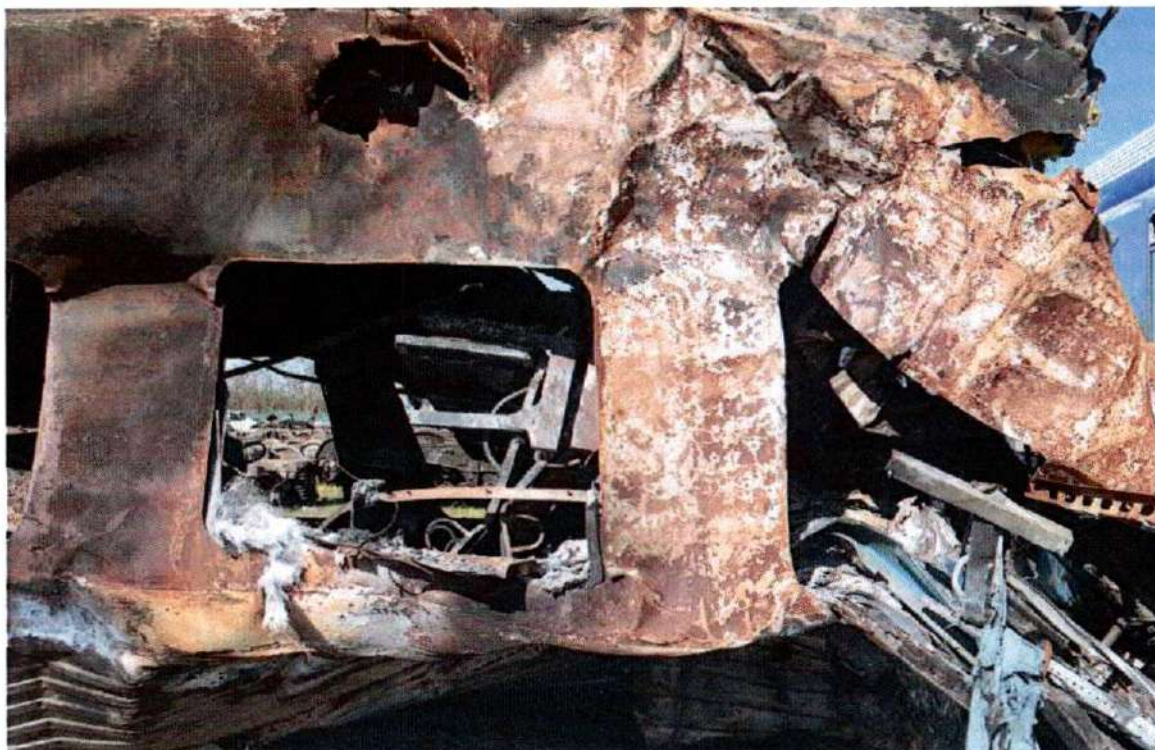
ΦΩΤΟ 44
Το βαγόνι Ν0 2

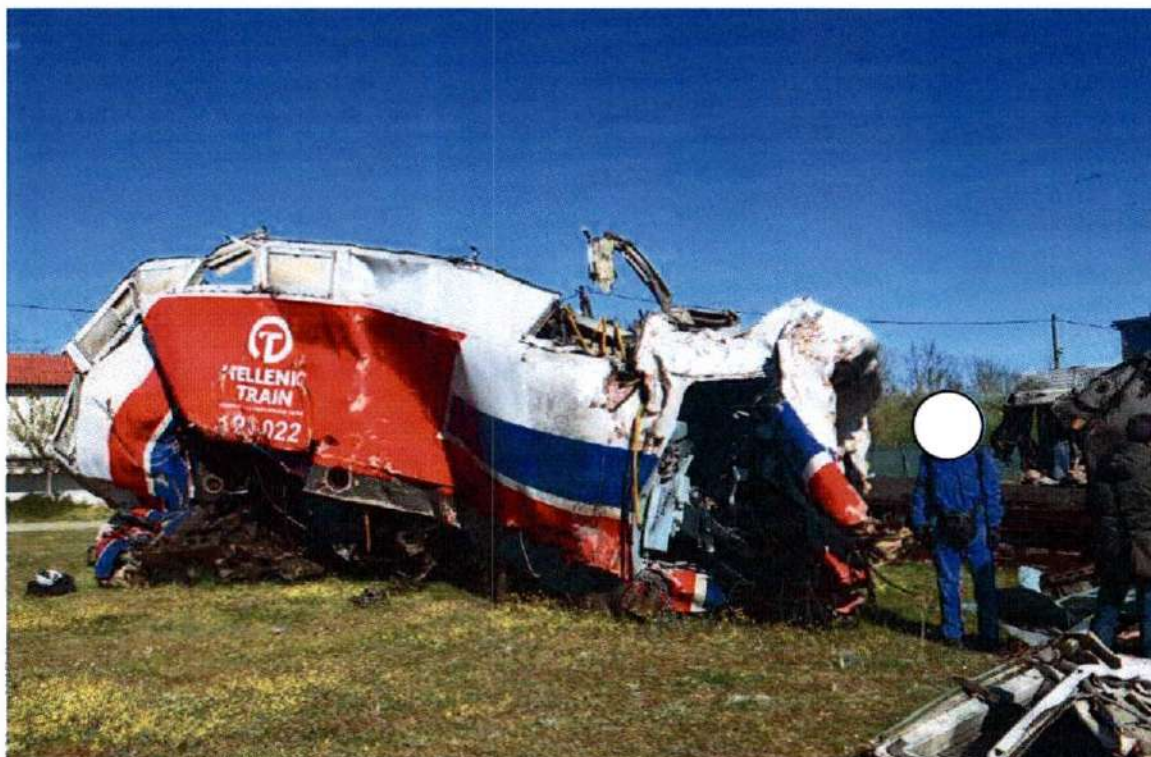
ΦΩΤΟ 50

Πρώτη κατά την φορά κίνησης ηλεκτράμαξα σε συρρικνωση.

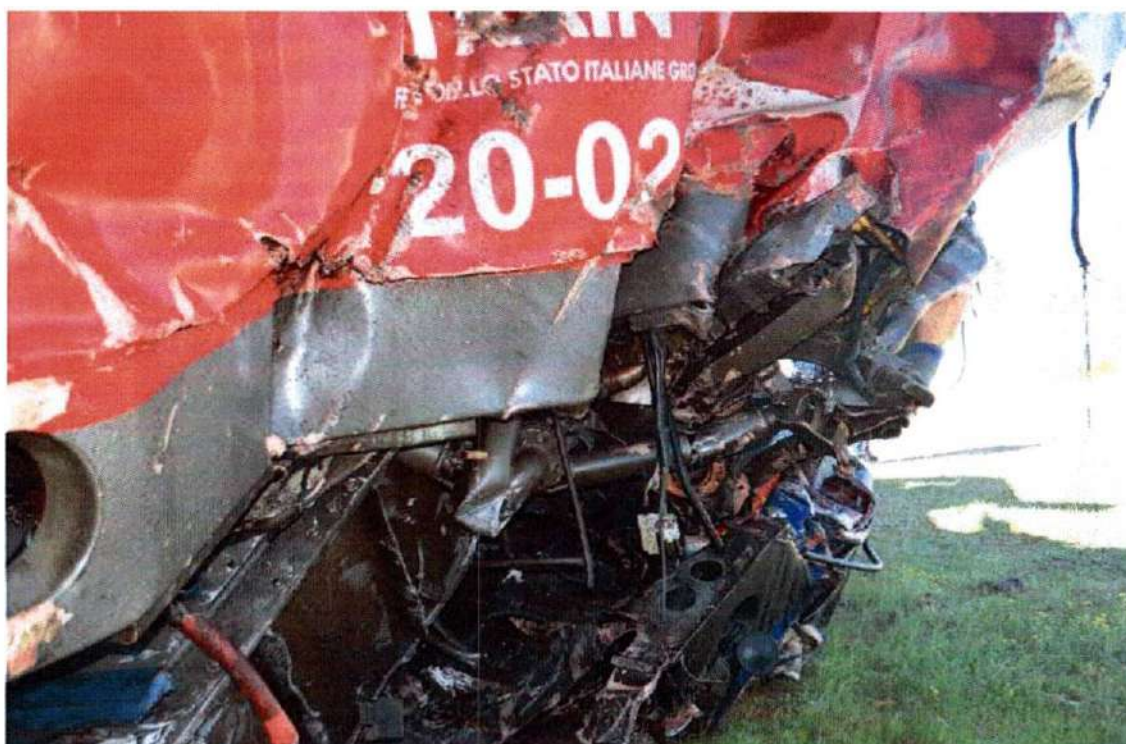
ΦΩΤΟ 51

Υποχώρηση και μεγάλη ποσότητα ελαίου μετασχηματιστή.

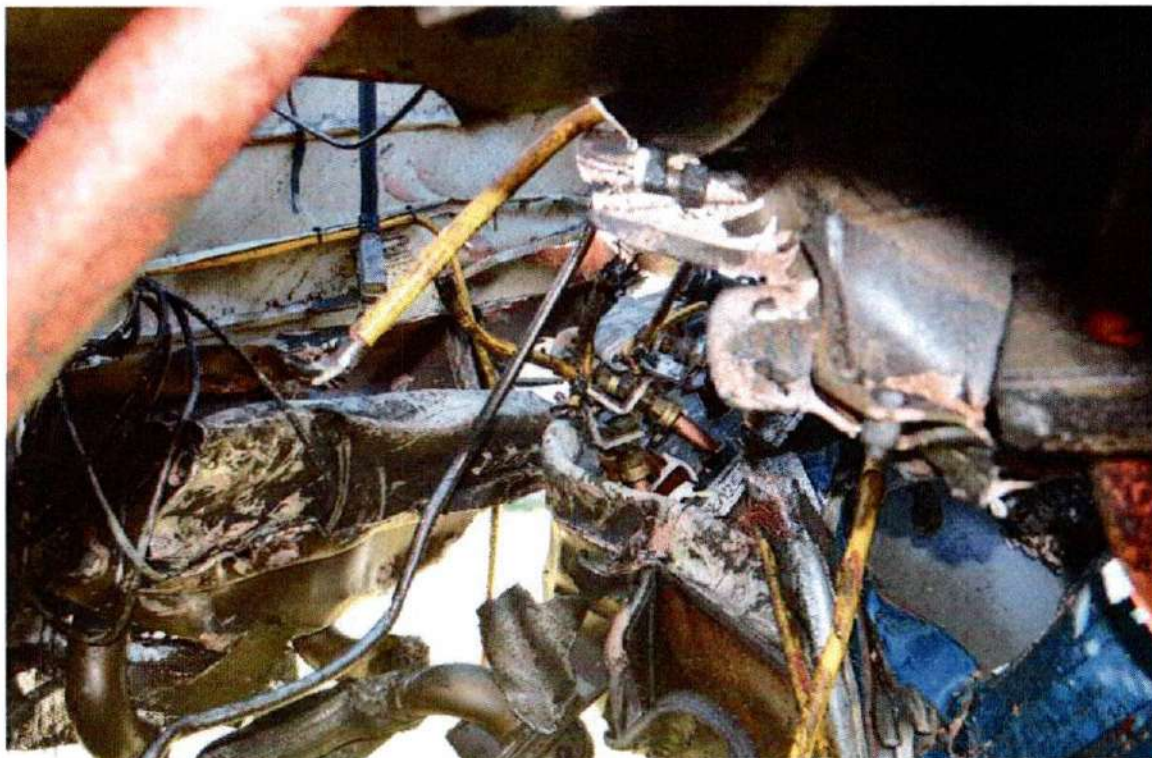
ΦΩΤΟ 52

Υποχώρηση και μεγάλη ποσότητα ελαίου μετασχηματιστή.

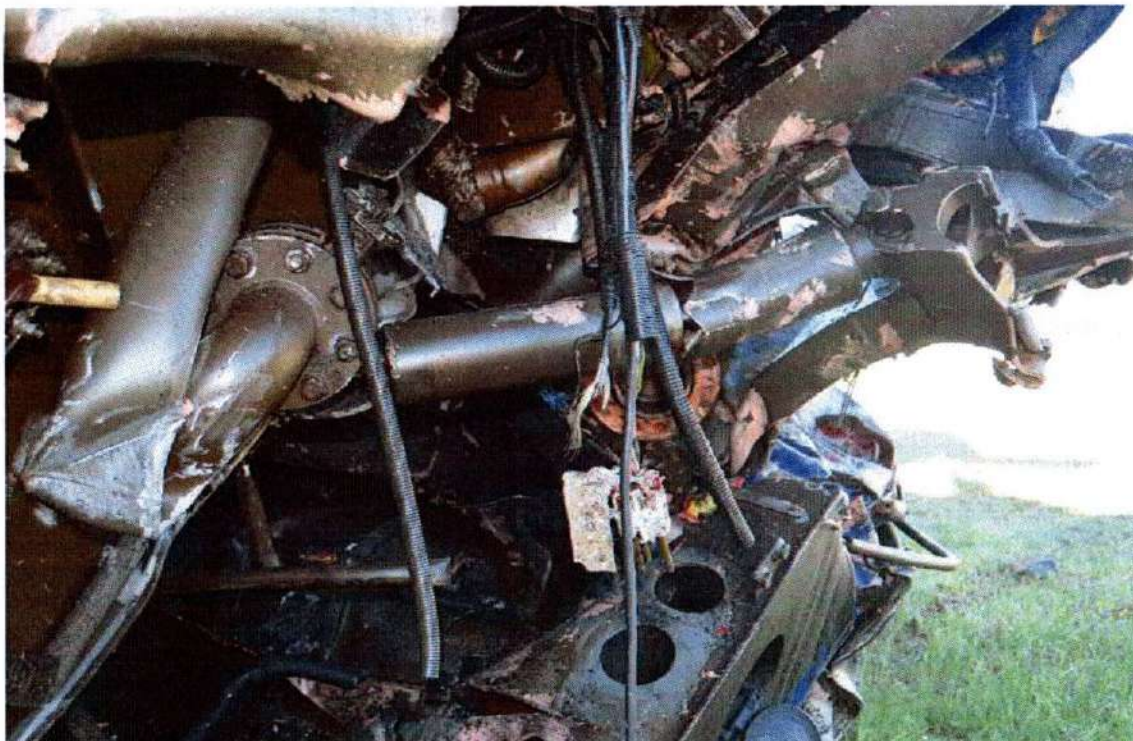
ΦΩΤΟ 54

Υποχώρηση και μεγάλη ποσότητα ελαίου μετασχηματιστή.

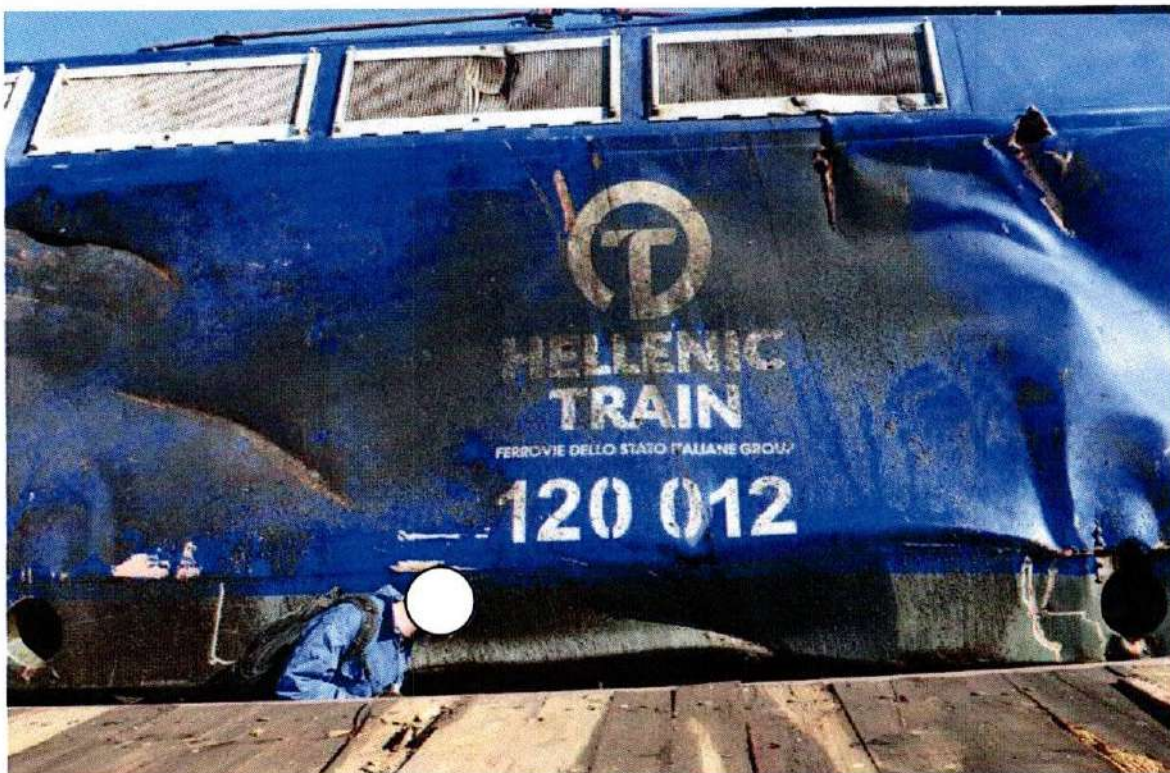
ΦΩΤΟ 58

Υποχώρηση και μεγάλη ποσότητα ελαίου μετασχηματιστή.

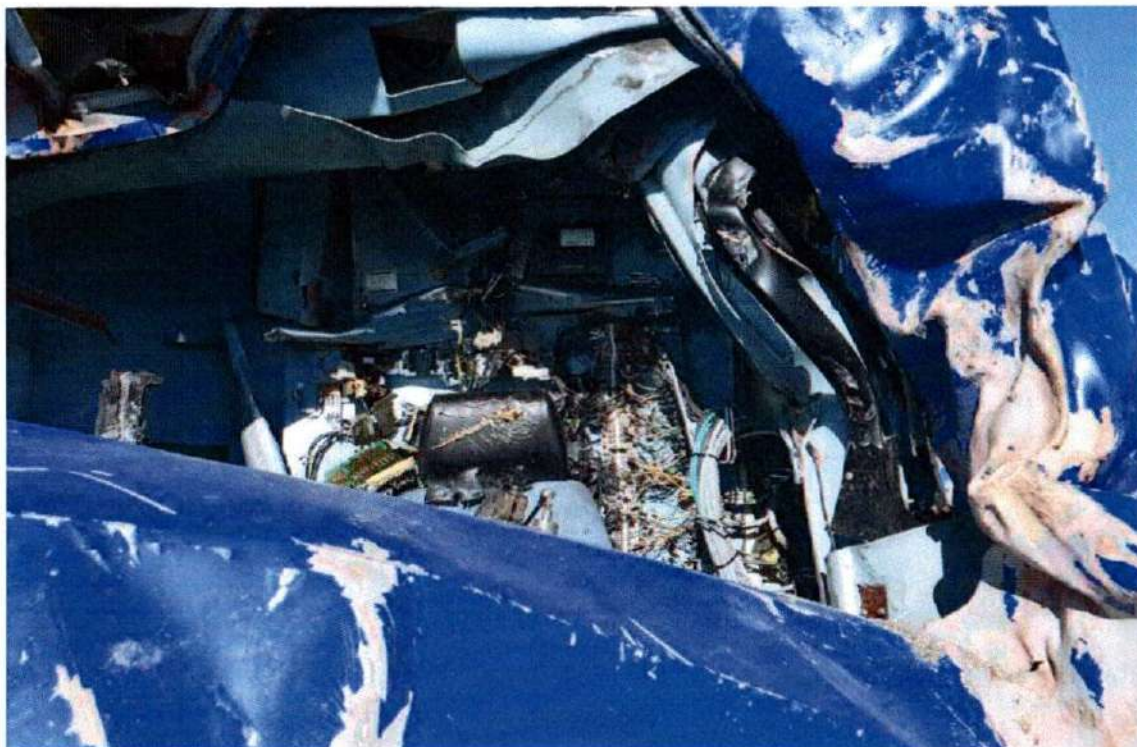
ΦΩΤΟ 60

Υποχώρηση και μεγάλη ποσότητα ελαίου μετασχηματιστή.

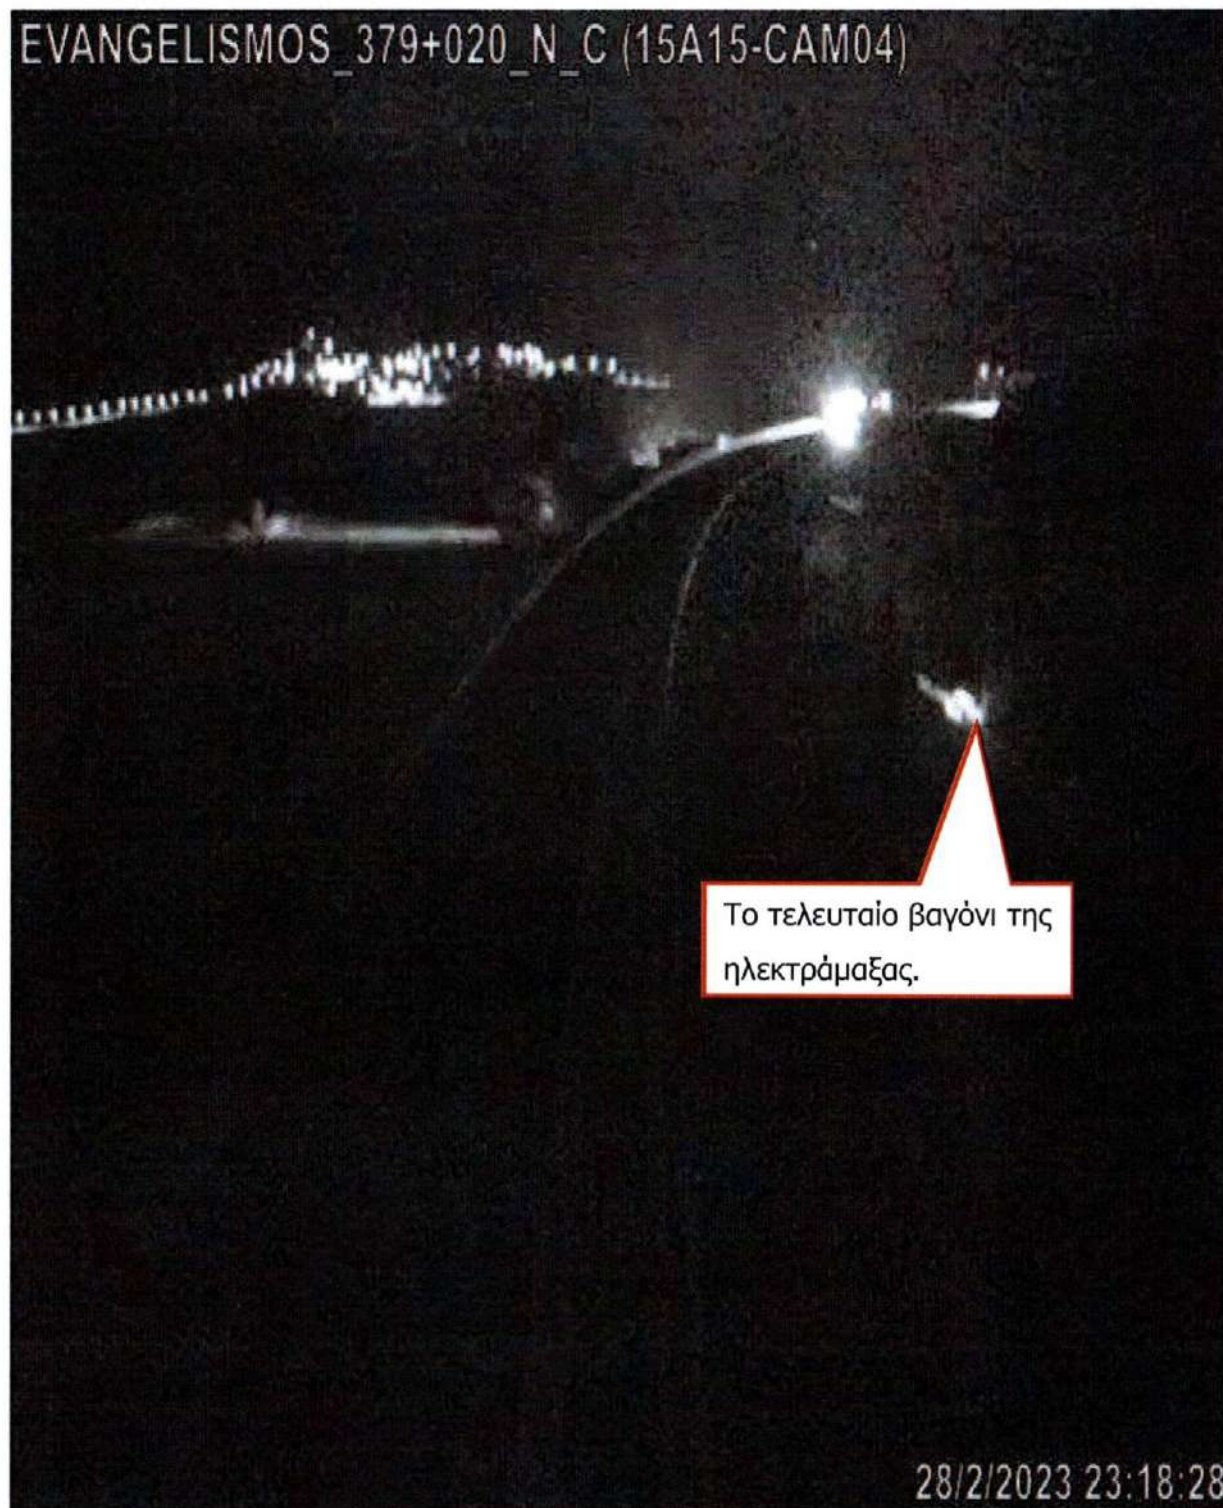
ΕΙΚΟΝΑ 19

Όπως προκύπτει από την κάμερα Αυτοκινητόδρομος Αιγαίου Α.Ε. την χρονική στιγμή 23:18:28 η επιβατική αμαξοστοιχία κινούμενη στην γραμμή καθόδου (ανάποδα προς Θεσσαλονίκη), το εμπρόσθιο μέρος της έχει εξέλθει του τούνελ.
